# BOLETIM TÉCNICO I

## MOBILIDADE URBANA DE MANAUS

# MOBILIDADE URBANA

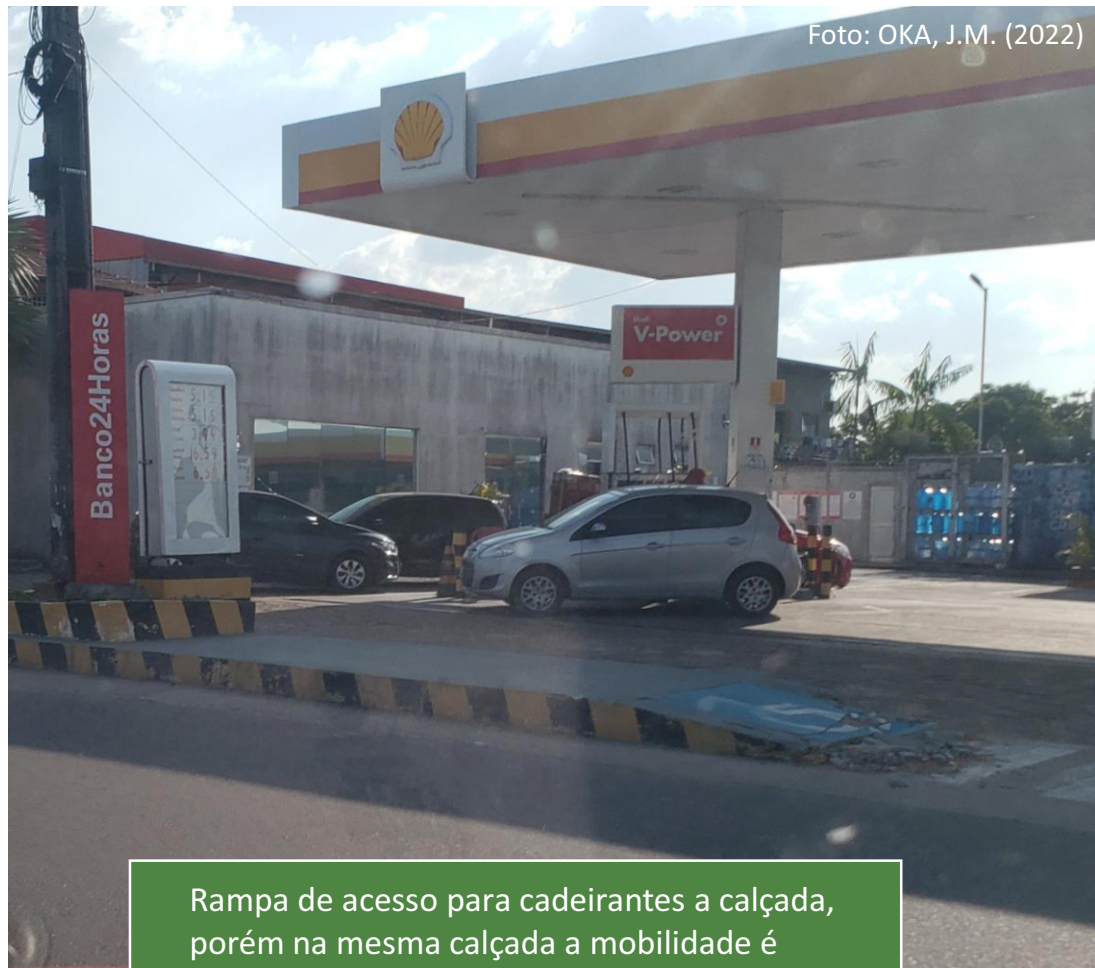
Rampa de acesso para cadeirantes a calçada, porém na mesma calçada a mobilidade é restringida por um poste e letreiros

Conforme o Capítulo IV Do Uso dos Logradouros, Art. 59. Os sinais de tráfego, semáforos, postes de iluminação ou quaisquer outros elementos verticais de sinalização que devam ser instalados em itinerário ou espaço de acesso para pedestres deverão ser dispostos de forma a não dificultar ou impedir a circulação e comodidade das pessoas.

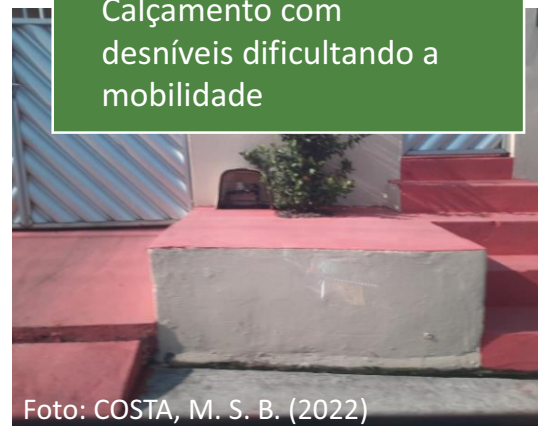
Calçamento com desníveis dificultando a mobilidade

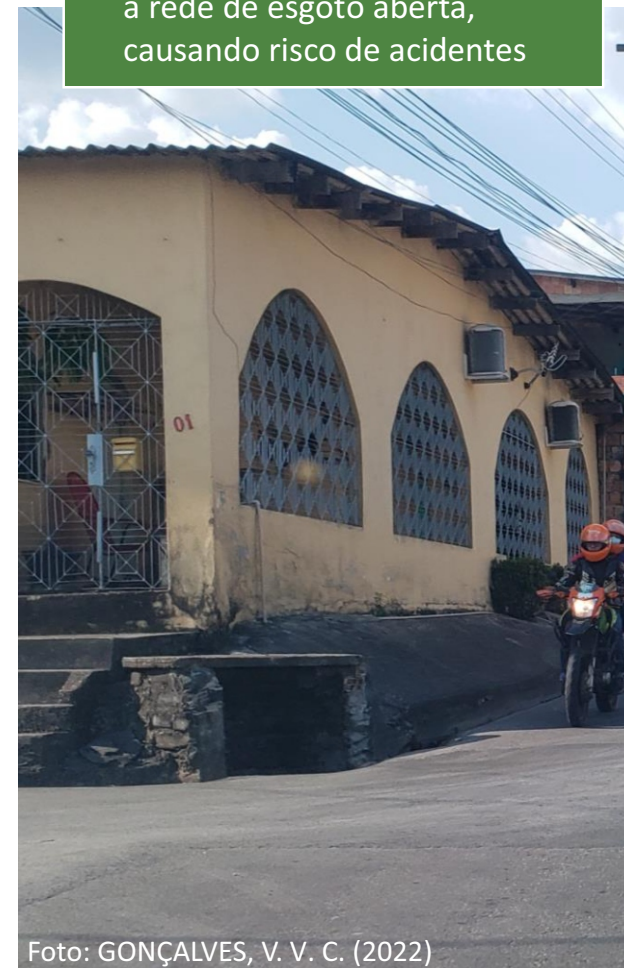
Falta de calçamento e acesso a rede de esgoto aberta, causando risco de acidentes

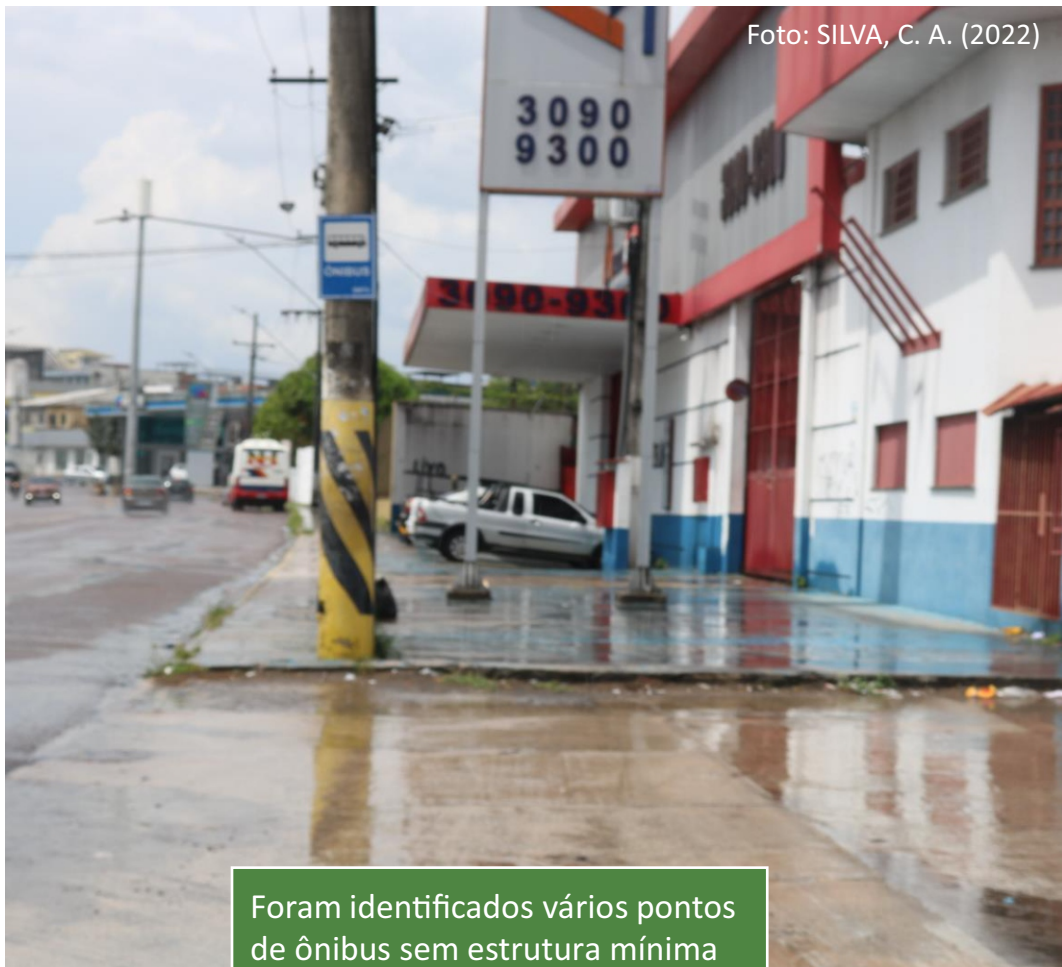
Foram identificados vários pontos de ônibus sem estrutura mínima de espera

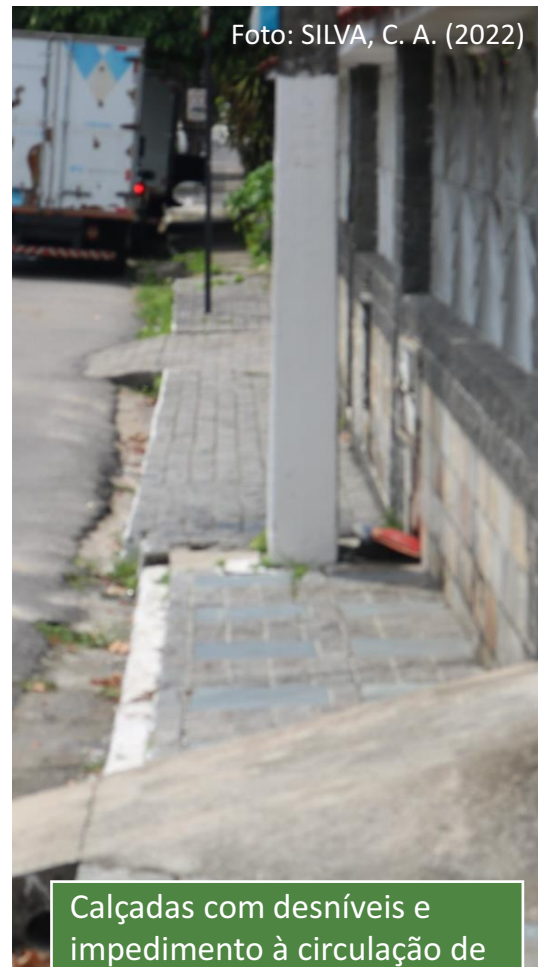
Calçadas com desníveis e impedimento à circulação de pedestres e cadeirantes

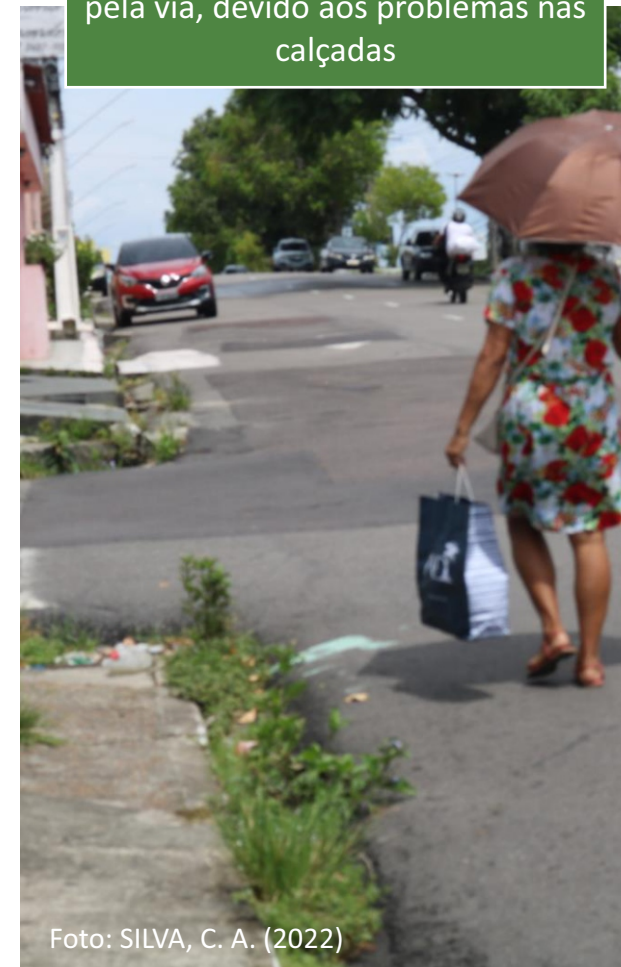
Pedestre já habituado a circular pela via, devido aos problemas nas calçadas
