# BOLETIM TÉCNICO I

## MOBILIDADE URBANA DE MANAUS

# MOBILIDADE URBANA

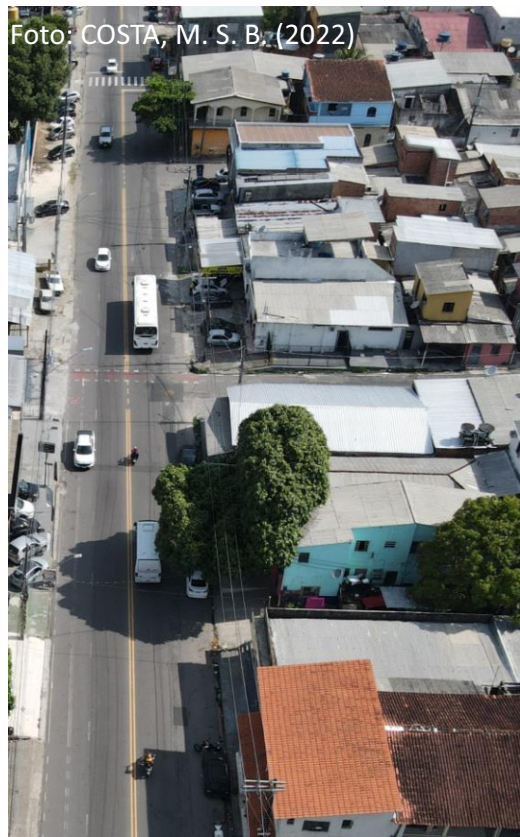
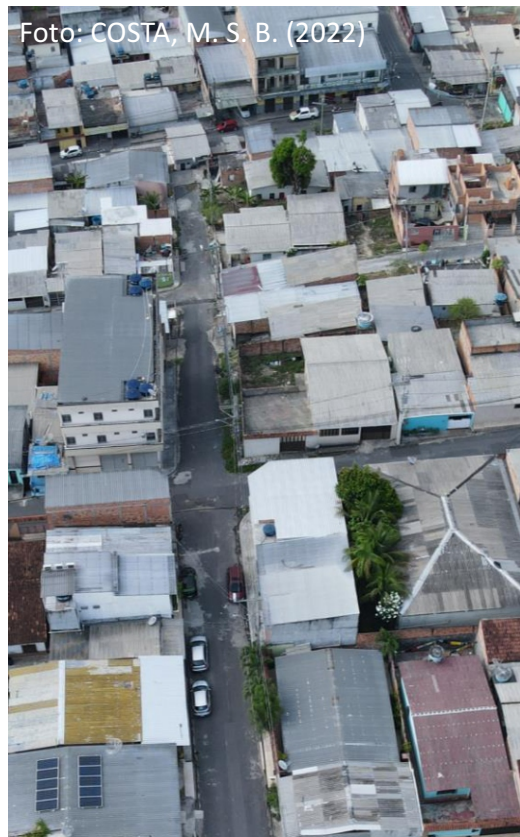
Imagens ilustram a organização e disposição das residências e dimensão das vias de tráfego, inerentes ao Núcleo I e Riacho Doce II no bairro Cidade Nova em Manaus

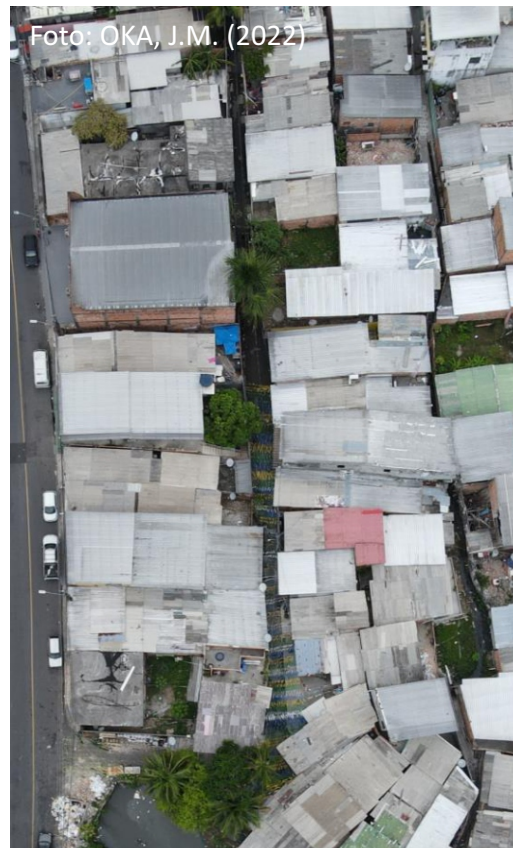
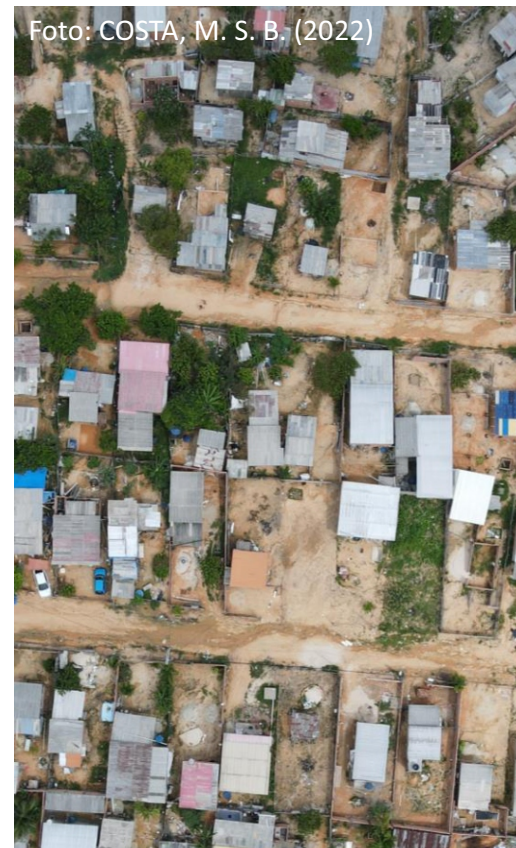
Imagens mostram a organização e disposição das residências e dimensão das vias de tráfego, referentes ao Núcleo I e Riacho Doce II no bairro Cidade Nova em Manaus

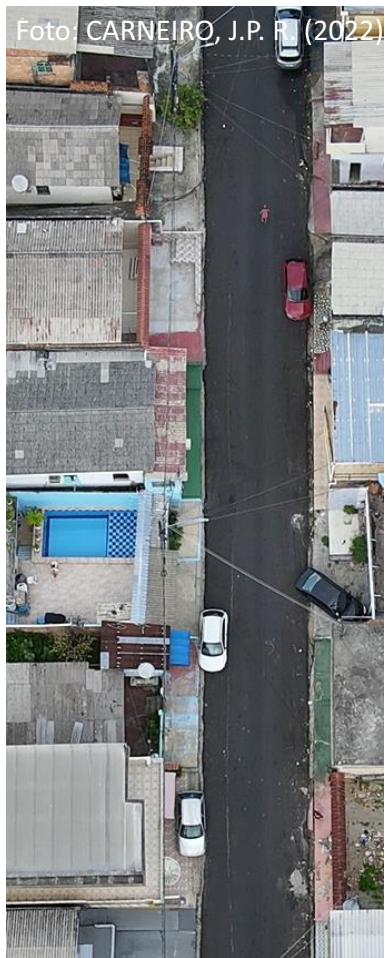
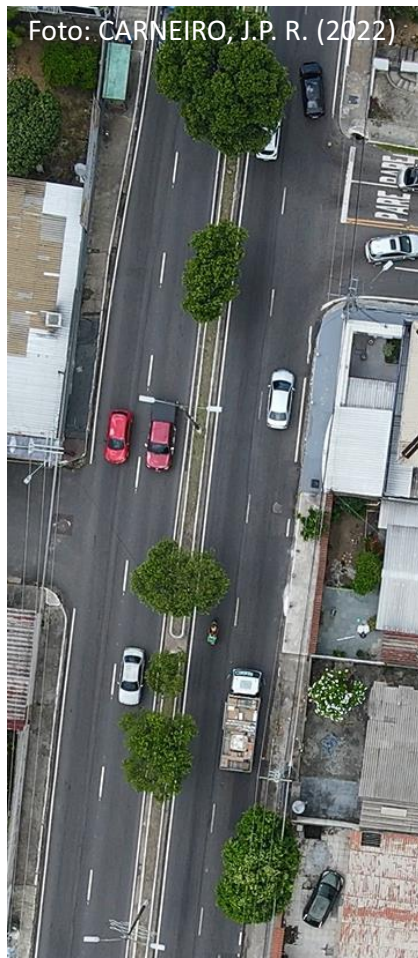
Imagens ilustram a dimensões e ocupação das vias nos bairros de Alvorada e Dom Pedro
